# Besiktningsprotokoll

Anticimex Försäkringsbesiktning i samarbete med Fastighetsbyrån

| Fastighetsbeteckning:<br>Nösund 1:101 | |

| Besiktningsdatum:<br>2025-05-23 | Protokollnummer:<br>69022843 |

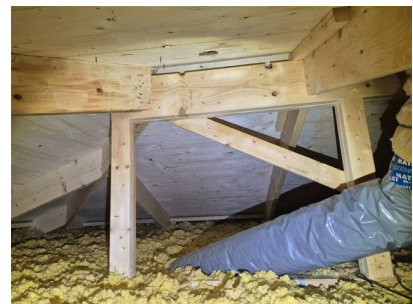
Inget att notera.

Vinden är endast besiktigad från vindslucka då ingen landgång finns ovan isoleringen.
