# Besiktningsprotokoll

Anticimex Försäkringsbesiktning i samarbete med Fastighetsbyrån

| Fastighetsadress:<br>Östra Knåll Solhaga 1 | |

| Besiktningsdatum:<br>2025-05-23 | Protokollnummer:<br>68997987 |

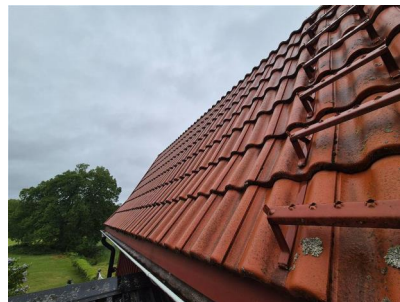
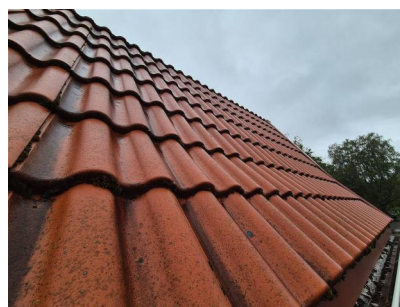
### Utvändigt / Vind

Fuktkvoter uppmättes i takstolar och underlagstak till mellan 10-11% Risk för mikrobiell tillväxt inträffar vid 75% relativ luftfuktighet vilket motsvarar 17% fuktkvot i furuvirke. Observera att fuktigheten på vinden ändras över säsongen, fuktigast är det vindtertid.

Underlagstaket har äldre fuktfläckar.

Noterade fuktfläckar uppstod innan takomläggningen (2010)

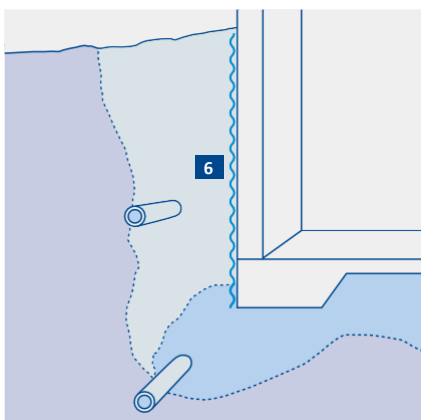
**Fuktspärre med asfaltstrykning**

1. Dagvattenledning
2. Dräneringsrör/ledning
3. Fuktskydd – asfaltstrykning
4. Dräneringsmaterial
5. Återfyllnad

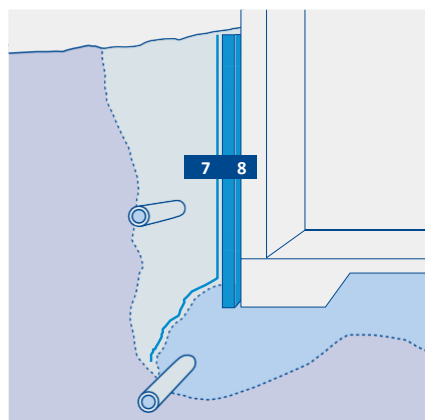
**Fuktspärre med HD-polyeten**

6. Fuktskydd – HD-polyeten
