# Besiktningsprotokoll

Anticimex Försäkringsbesiktning i samarbete med Fastighetsbyrån

| Fastighetsbeteckning:<br>Rädisan 11 | |

| Besiktningsdatum:<br>2025-05-21 | Protokollnummer:<br>69013567 |

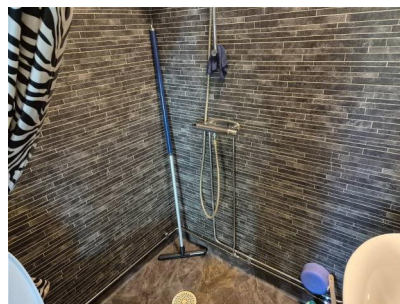
Inget att notera.

Fuktindikering i utrymmet gav inga förhöjda fuktindikationer.

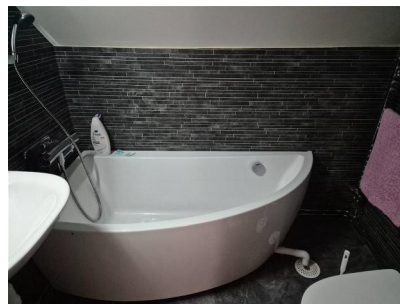
### Övre plan / Badrum/Wc

Rör genomföring finns i golv.

Rör genomföringar i golvet medför en ökad risk för att vatten tränger ner i omkringliggande konstruktioner och orsakar fuktskador.
