# Besiktningsprotokoll

Anticimex Försäkringsbesiktning i samarbete med Fastighetsbyrån

| Fastighetsadress:<br>Kedjestigen 7 | |

| Besiktningsdatum:<br>2025-05-26 | Protokollnummer:<br>69034622 |

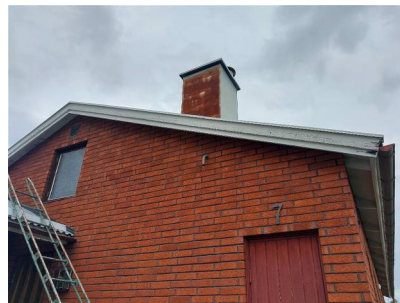
Underlagstak/kondensskydd saknas. Flertal mindre fuktfläckar finns på golvet i vinden pga. att kondens bildas på undersidan av plåt och sedan droppar vid väderväxling.

När kondenskydd saknas finns en ökad risk för fuktskador i de omkringliggande konstruktionerna.

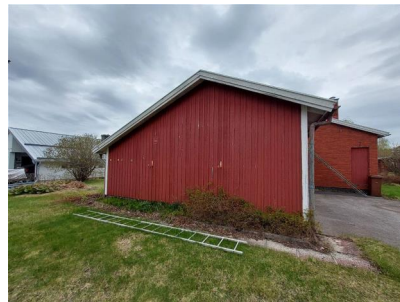
- Garaget är i äldre skick och standard.
- Missfärgningar finns mot främst väggskivor och sprickor på betongplatta.
- Gjutjärnsbrunnen är rostangripen.
