# Besiktningsprotokoll

Anticimex Försäkringsbesiktning i samarbete med Fastighetsbyrån

| Fastighetsadress:<br>Hillevägen 166 | |

| Besiktningsdatum:<br>2025-05-23 | Protokollnummer:<br>69031441 |

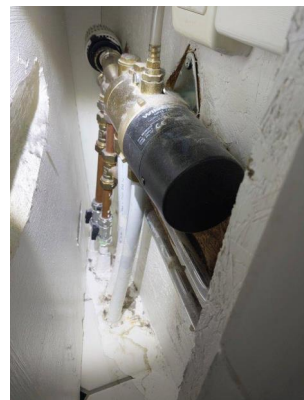
I ett installationsutrymme i mellanväggen till vänster innanför dörren finns vattenledningar monterade. Ytor runt rören är fuktskyddsbehandlade.
