# Besiktningsprotokoll

Anticimex Försäkringsbesiktning i samarbete med Fastighetsbyrån

| Fastighetsadress:<br>Kungsängsvägen 120 | |

| Besiktningsdatum:<br>2025-04-29 | Protokollnummer:<br>68983840 |

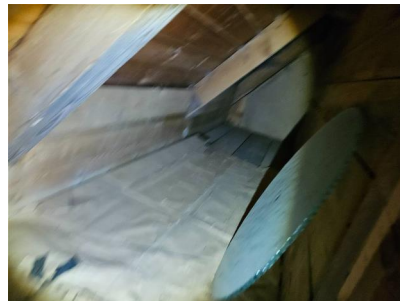
Vid kontroll av vinden har fuktvärden under kritisk fuktnivå för mikrobiell tillväxt uppmätts, dock finns mikrobiell påväxt på underlagstak.

Fuktkvoten i underlagstak/takbjälkar uppmättes till 8,5%.

Den upptäckta mikrobiella påväxten på underlagstaket är ett tecken på att vinden har tillförts eller tillförs fukt inifrån bostaden. Observera att besiktning av bostadens ventilationssystem inte har ingått i uppdraget.

För att komma tillrätta med detta kan fukttillförseln inifrån bostaden behöva minskas. Det kan göras genom att ventilationen i bostaden förbättras samt att eventuella otätheter i vindsbjälklaget (tak-/väggvinklar, taklucka med mera) tätas. Läs Anticimex faktablad om uppvärmda vindsutrymmen för tips och råd.
