Fukt  
**Långnäsvägen 32**  
619 91 Trosa

Friliggande villa i ett plan på krypgrund

## Beskrivning av skadan

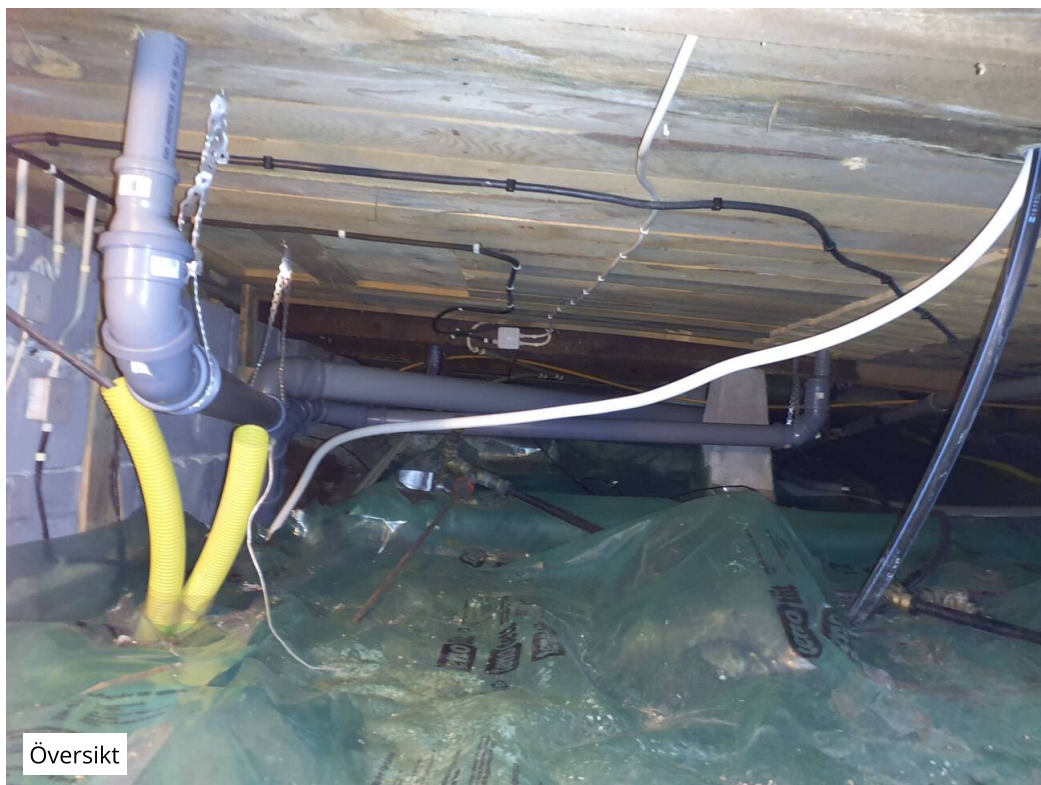
Översikt

Mikrobiell påväxt på trossbottenbrädor ca 8x2m.  
Fläckvis smått förhöjda fuktkvotvärden uppmättes.  
Man kan se rötskador på en träsyll, dock ej så omfattande.

- Friläggning av trossbottenbrädor Vid ledning som man kan se på bilden under skadeorsak.
- Eventuell sanering av träreglar.
- Sanering av Resterande skadade trossbottenbrädor (ca 8x2m).
