# Besiktningsprotokoll

Anticimex Försäkringsbesiktning i samarbete med Fastighetsbyrån

| Fastighetsadress:<br>Konvaljevägen 5 | |

| Besiktningsdatum:<br>2025-05-20 | Protokollnummer:<br>69008813 |

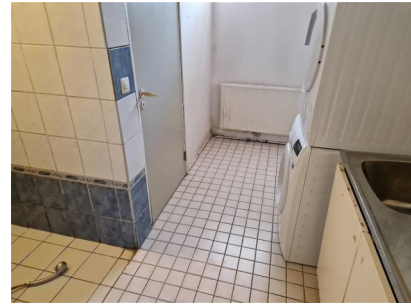
### Suterrängplan / Förråd 2

Detta medför en risk för rörbrott och att fuktskador uppkommer.
