# Besiktningsprotokoll

Anticimex Försäkringsbesiktning i samarbete med Fastighetsbyrån

| Fastighetsadress:<br>Frillesås Ängsväg 8 | |

| Besiktningsdatum:<br>2025-05-23 | Protokollnummer:<br>69024864 |

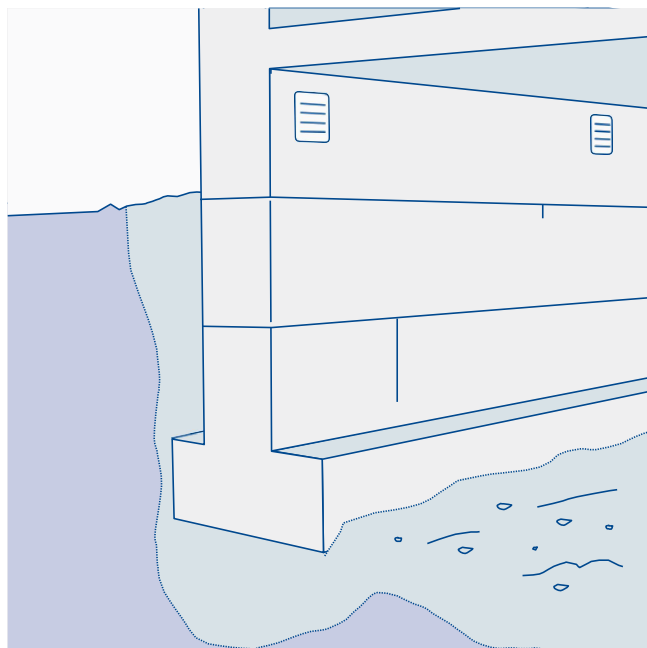
När varm luft ventileras in i en kall krypgrund, kyls luften ned och kondensation uppstår. Det kan i sin tur leda till fukt- och mögelskador.

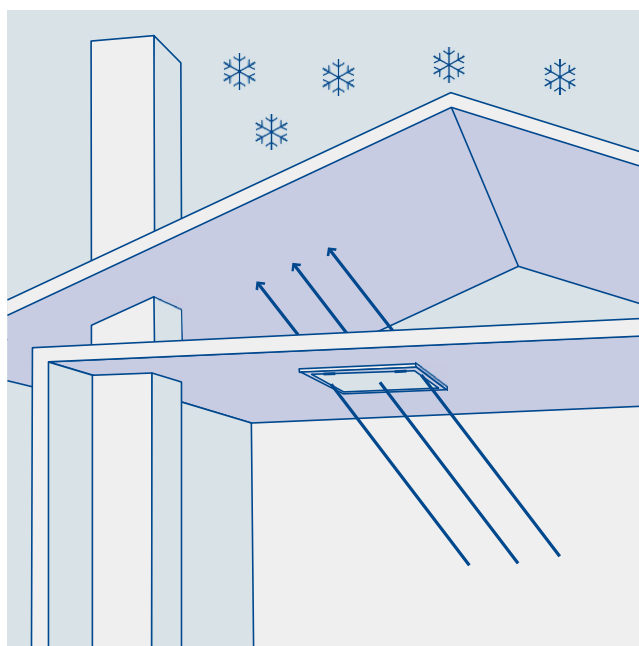
När ett litet tillskott av fuktig luft från bostaden tränger upp, till exempel genom otät vindslucka, till ett uppvärmt, kallt vindsutrymme, kyla luften ned och kondensation kan uppstå. Det kan i sin tur leda till fukt- och mögelskador.
