# Besiktningsprotokoll

Anticimex Försäkringsbesiktning i samarbete med Fastighetsbyrån

| Fastighetsadress:<br>Södra Edvägen 26 | |

| Besiktningsdatum:<br>2025-06-09 | Protokollnummer:<br>69068702 |

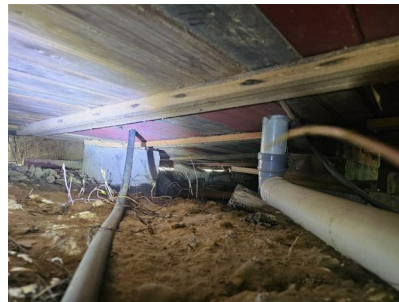
Vid kontroll av konstruktionen i krypgrund uppmättes fuktvärden under kritisk fuktnivå för mikrobiell tillväxt och normal lukt upplevdes.

Golvbjälklaget ovan den uteluftsventilerade krypgrunden riskerar att drabbas av fuktskador på grund av naturlig fuktpåverkan. Detta kan i sin tur leda till mikrobiella skador (angrepp av mikroorganismer) som kan leda till att mikrobiell lukt sprids till boendemiljön. Fuktkvoten uppmättes till 16 %.

Gränsvärden för mikrobiell tillväxt.

Det finns risk för mikrobiell tillväxt om den relativa fuktigheten (RF) i den omgivande luften är över 75 %. I furuvirke motsvarar det en fuktkvot (FK) på 17 %.

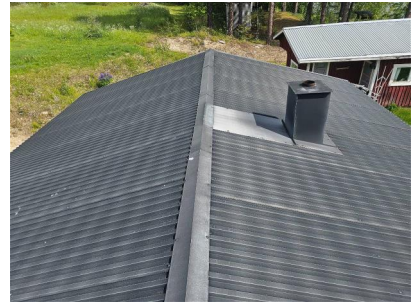
Taket är klätt med plåt och ser överlag bra ut. Jag såg dock några små hål, samt att plåten har lossnat från läkten i nederkanten ovanför ytterdörren. Det bör fixas för att undvika att vatten tränger in.

Brister i det utvändiga plåttaket kan bero på olika saker. Exempelvis otätheter, rost, skador etc.

Besiktning av yttertaket har genomförts från mark och anliggande steg
