# Besiktningsprotokoll

Kompletterande besiktning  
Anticimex Försäkringsbesiktning i samarbete med Fastighetsbyrån

| Fastighetsbeteckning:<br>Söre 2:45 | |

| Besiktningsdatum:<br>2025-04-08 | Protokollnummer:<br>68947415 |

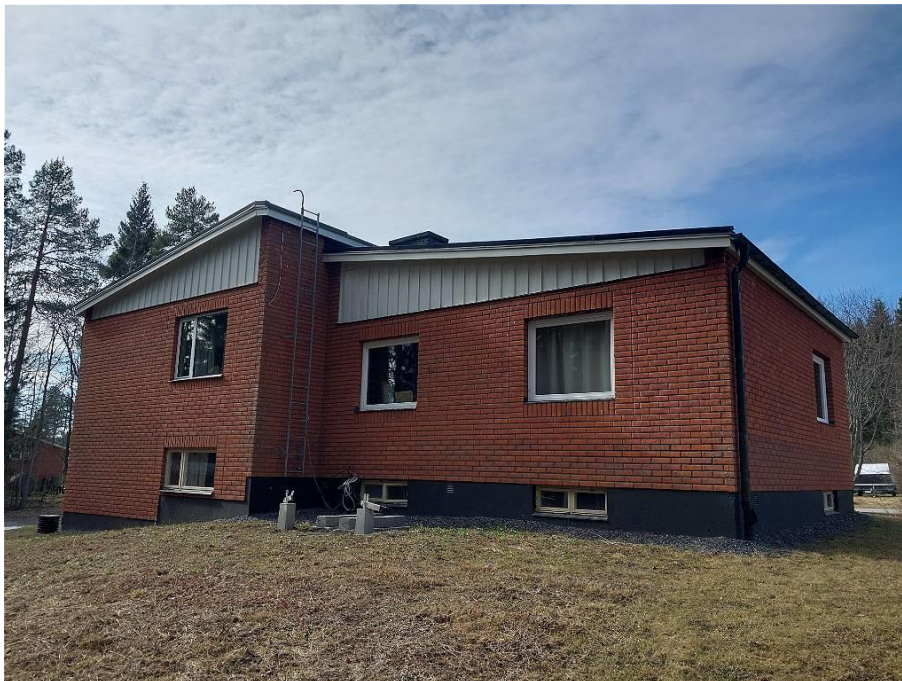
Takpappen har mindre sprickor vid genomföringar.  
Mosspåväxt förekommer.  
Uppvik saknas mot ståndplåt.  
Sprickor i skorstenen.

Sprickor på takpappen samt övrigt noterat ovan kan leda till fuktskador i underliggande konstruktioner.

Vi rekommenderar att du kontaktar en takläggare/murare för åtgärdsförslag. Se även anmärkningar på vind i ursprungsprotokoll.
