# Besiktningssprotokoll

Anticimex Försäkringsbesiktning i samarbete med Fastighetsbyrån

Fastighetsbeteckning: Bjurliden 1:634	
Fastighetsadress: Finnforsvägen 39	
Postnummer: 936 32	Ort: Boliden

Besiktningdatum: 2025-06-10	Protokollnummer: 69062250
Temperatur: 13 °C	Väderlek: Molnigt
Tekniker: Erik Marklund	
E-post: erik.marklund@anticimex.se	
Kontor: Piteå	
Närvarande: Fastighetsägare

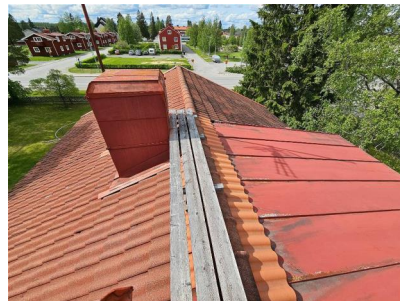
### Utvändigt / Tak

Takpannor, falsat plåttak och plåtbeklädnader är äldre.

Takpannor, takplåt, plåtdetaljer och underlagspapp har enligt vår bedömning en begränsad livslängd. Eftersom husets taktäckning är äldre har det ett minskat motstånd mot vatteninträning. Detta i sin tur kan leda till fuktskador på trälåkt och vidare ner i underliggande konstruktioner.

- Enstaka trasiga takpannor förekommer.
- Tätningsband under nockpannor finns inte.
- Färgsläpp och rostangrepp finns på plåtbeslag och plåttak.
- Takbrygga består av trä.
- Takfotsplåt finns inte.
- Torksprickor och färgflag förekommer på hängbrädor.
- Hängrännor och stuprör finns inte på takkupa.

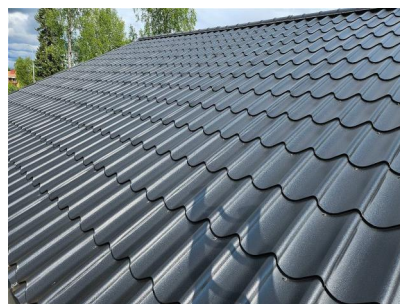
### Garagebyggnad utvändigt / Tak

Inget att notera.

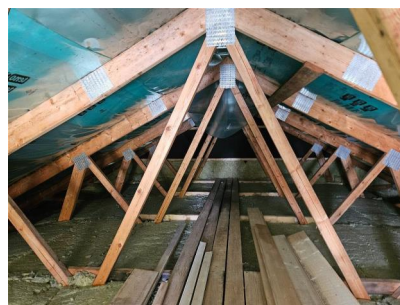
Det finns risk för mikrobiell tillväxt om den relativa fuktigheten (RF) i den omgivande luften är över 75%. I furuvirke motsvarar det en fuktkvot (FK) på 17%.

- Fuktkvoten i underlagstak/takbjälkar uppmättes till 8 - 9%. Detta varierar dock under året beroende på årstid och utomhusklimat.
