# Besiktningsprotokoll

Anticimex Försäkringsbesiktning i samarbete med Fastighetsbyrån

| Fastighetsadress:<br>Lingonstigen 27 | |

| Besiktningsdatum:<br>2025-06-11 | Protokollnummer:<br>69057944 |

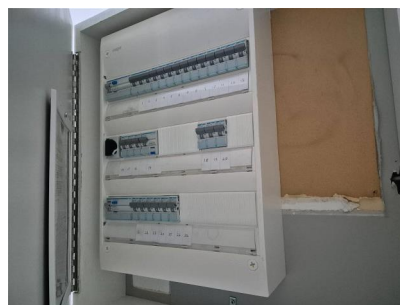
- El-centralen har jordfelsbrytare.
- Gruppförteckning över elcentralen finns.

Funktionskontroll av jordade eluttag i kök och våtrum.

Vid stickprovskontroll av jordade eluttag noterades inga avvikelser.

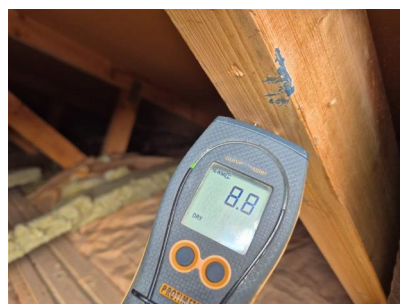
### Utvändigt / Tak

Takpannor, plåtdetaljer har enligt vår bedömning en begränsad livslängd. Eftersom husets taktäckning är äldre har det ett minskat motstånd mot vatteninträngning. Detta i sin tur kan leda till fuktskador på träläkt och vidare ner i underliggande konstruktioner.
