# Besiktningsprotokoll

Anticimex Försäkringsbesiktning i samarbete med Fastighetsbyrån

| Fastighetsbeteckning:<br>Duvenäs 1:46 | |

| Besiktningsdatum:<br>2025-06-11 | Protokollnummer:<br>69071414 |

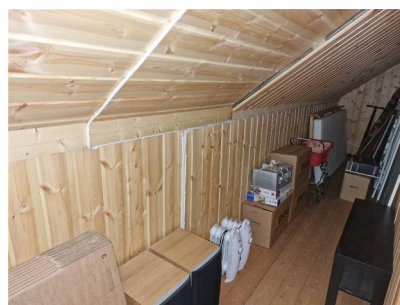
Inget att notera.
