# Besiktningsprotokoll

Anticimex Försäkringsbesiktning i samarbete med Fastighetsbyrån

| Fastighetsadress:<br>Risänget 77 | |

| Besiktningsdatum:<br>2025-06-13 | Protokollnummer:<br>69062980 |

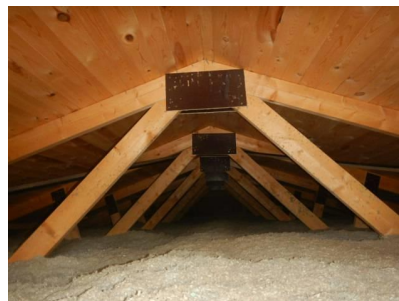
Underlagstaket består av träfiberskivor. Eftersom underlagstaket består av träfiberskivor utan yttre täckning av papp under takbeklädnaden, finns risk vid ogynnsam väderlek att regnvatten/snö tränger in i skivskarvar med läckage på vindsutrymmet som följd. Med tiden kan även träfiberskivorna drabbas av fuktskador.

Mindre fuktfläckar noterades på underlagstak. Detta är vanligt förekommande (normalt) med tanke på att underlagstaket består av träfiberskivor.

Vid kontroll av vinden har fuktvärden under kritisk fuktnivå för mikrobiell tillväxt uppmätts, dock finns mikrobiell påväxt på underlagstak. Fuktkvoten i underlagstak/takbjälkar uppmättes till 9 %.

Den upptäckta mikrobiella påväxten på underlagstaket är ett tecken på att vinden har tillförts eller tillförs fukt inifrån bostaden. Observera att besiktning av bostadens ventilationssystem inte har ingått i uppdraget.

Vinden har besiktats från vindsluckan eftersom landgång saknas.

För att komma tillrätta med detta kan fukttillförseln inifrån bostaden behöva minskas. Det kan göras genom att ventilationen i bostaden förbättras samt att eventuella otätheter i vindsbjälklaget (tak-/väggvinklar, taklucka med mera) tätas. Läs Anticimex faktablad om uppvärmda vindsutrymmen för tips och råd.

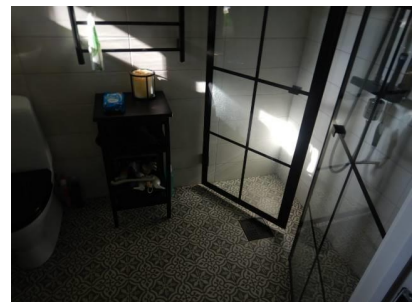
Normala fuktvärden indikerades mot klinker/kakel.

En viss fukt tränger alltid in bakom kakel/klinker via fogarna, detta är helt normalt och innebär inte att tätskiktet/ våtrumsisoleringen under kaklet/klinkern är bristfälligt eller ur funktion.
