# Besiktningsprotokoll

Anticimex Försäkringsbesiktning i samarbete med Fastighetsbyrån

| Fastighetsbeteckning:<br>Brunstenen 5 | |

| Besiktningsdatum:<br>2025-06-13 | Protokollnummer:<br>69058354 |

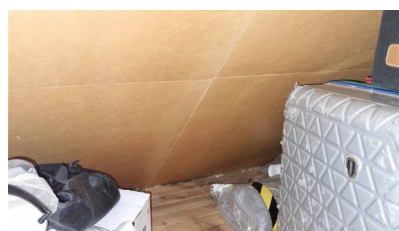
Taket är parallellisolerat (utrymmet mellan innertak och underlagstaket) och det finns inget utrymme att besikta.

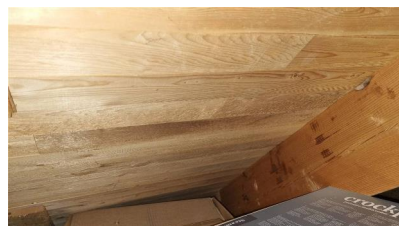
### Utvändigt / Sidovind 2

Vid kontroll av sidovinden uppmättes fuktvärden under kritisk fuktnivå för mikrobiell tillväxt och en normal lukt upplevdes.

Det finns risk för mikrobiell tillväxt om den relativa fuktigheten (RF) i den omgivande luften är över 75 %. I furuvirke motsvarar det en fuktkvot (FK) på 17 %. Fuktkvoten i underlagstak/takbjälkar uppmättes vid besiktningstillfället till ca 7 %. Detta värde varierar dock under året beroende på årstid och utomhusklimat.

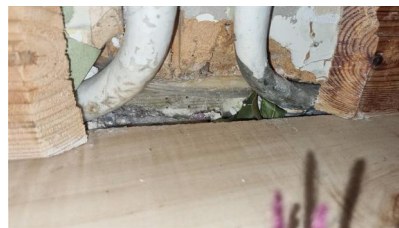
- Vid kontroll av konstruktion (provhål i sovrum 1 och i hall) uppmättes låga fuktvärden under kritisk nivå för mikrobiell tillväxt och normal lukt upplevdes.

Det finns risk för mikrobiell tillväxt om den relativa fuktigheten (RF) i den omgivande luften är över 75 %. I furuvirke motsvarar det en fuktkvot (FK) på 17 %. Fuktkvoten uppmättes som högst till 8 % i inner och ytterväggssyll.

Konstruktion och eventuella väggssyllar riskerar att drabbas av fuktskador på grund av naturlig fuktpåverkan om fuktskyddet är bristfälligt utfört alternativt saknas. Fuktvandring kan ske från marken genom betongen till organiskt material genom så kallad kapillärsugning och diffusion, vilket kan leda till skador med lukt av mikrobiell karaktär. Då ytterväggssyllarna är tryckimpregnerade kan även en kemisk lukt förekomma.

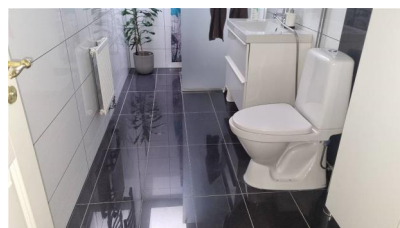
När tätskikt är felmonterat i golvbrunnen innebär det risk för fuktskador. Vatten kan tränga ner i omkringliggande konstruktioner med fuktrelaterade skador som följd. Då grundkonstruktionen är en betongplatta på mark är dock risken för skador väldigt liten.

- Normala fuktvärden indikerades mot klinker/kakel.

En viss fukt tränger alltid in bakom kakel/klinker via fogarna, detta är helt normalt och innebär inte att tätskiktet/ våtrumsisoleringen under kaklet/klinkern är bristfälligt eller ur funktion.

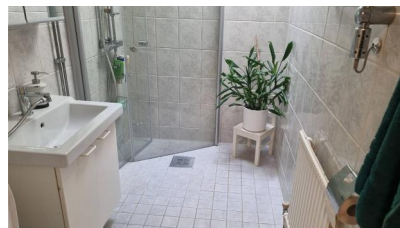
### Entréplan / Dusch/wc 2

När tätskikt är felmonterat i golvbrunnen innebär det risk för fuktskador. Vatten kan tränga ner i omkringliggande konstruktioner med fuktrelaterade skador som följd. Då grundkonstruktionen är en betongplatta på mark är dock risken för skador väldigt liten.

Rör genomföringar i golvet medför en ökad risk för att vatten tränger ner i omkringliggande konstruktioner och orsakar fuktskador.

- Normala fuktvärden indikerades mot klinker/kakel.

En viss fukt tränger alltid in bakom kakel/klinker via fogarna, detta är helt normalt och innebär inte att tätskiktet/ våtrumsisoleringen under kaklet/klinkern är bristfälligt eller ur funktion.
