# Besiktningsprotokoll

Anticimex Försäkringsbesiktning i samarbete med Fastighetsbyrån

| Fastighetsadress:<br>Björnstigen 12 | |

| Besiktningsdatum:<br>2025-03-25 | Protokollnummer:<br>68914211 |

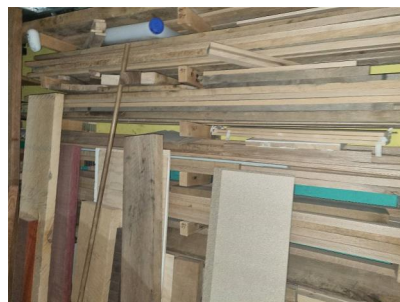
Utrymmet kunde inte besiktigas då det är belamrat med lösöre.

Jag rekommenderar en kompletterande besiktning om utrymmet görs tillgängligt.
