# Besiktningsprotokoll

Anticimex Försäkringsbesiktning i samarbete med Fastighetsbyrån

| Fastighetsadress:<br>Sandhemsvägen 166 | |

| Besiktningsdatum:<br>2025-06-16 | Protokollnummer:<br>68948369 |

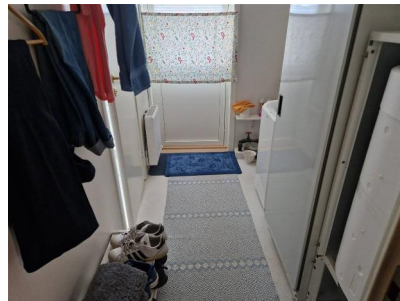
### Entréplan / Dusch/Toalett

Fuktindikering utfördes i utrymmet utan anmärkning.

Funktionskontroll av eluttag utfördes i utrymmet utan anmärkning.

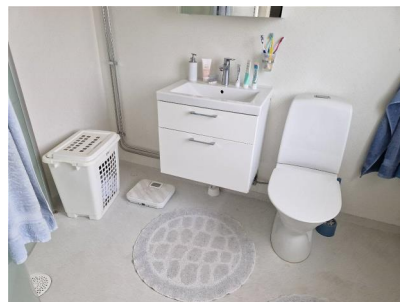
### Entréplan / Toalett

Inget att notera.

Fuktindikering utfördes i utrymmet utan anmärkning.
