# Besiktningsprotokoll

Anticimex Försäkringsbesiktning i samarbete med Fastighetsbyrån

| Fastighetsadress:<br>Fredsmötesvägen 15 | |

| Besiktningsdatum:<br>2025-06-03 | Protokollnummer:<br>69053007 |

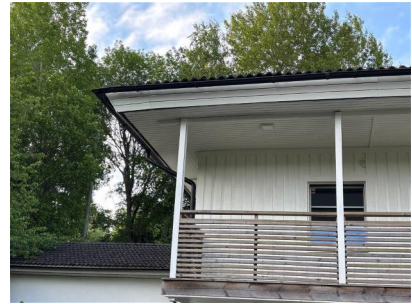
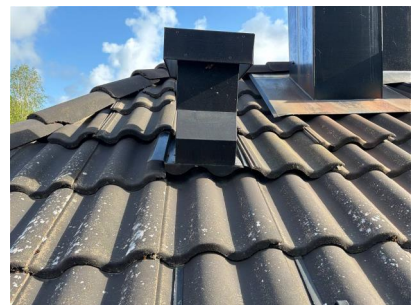
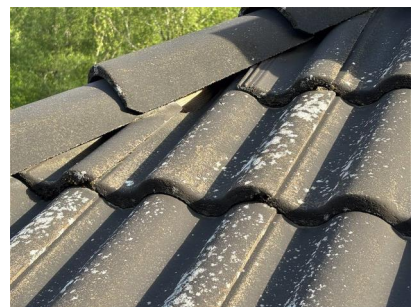
### Utvändigt / Altan

Mossa som växer på taket kan leda till att taktäckningen har ett minskat motstånd mot vatteninträngning. Detta i sin tur kan leda till fuktskador på träläkt och takkonstruktionen vilket kan resultera i mikrobiella skador (angrepp av mikroorganismer).
