# Besiktningsprotokoll

Anticimex Försäkringsbesiktning i samarbete med Fastighetsbyrån

| Fastighetsadress:<br>Granvägen 69 | |

| Besiktningsdatum:<br>2025-05-21 | Protokollnummer:<br>69021540 |

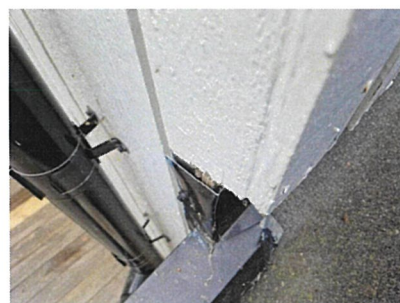
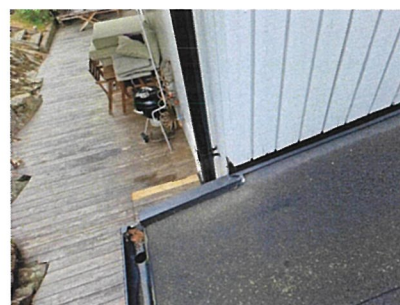
Fasaden har otätheter vid plåt anslutning.

Otätheterna medför en ökad risk för att fukt tränger in bakom fasaden vilket i sin tur kan orsaka fuktskador.
