# Besiktningsprotokoll

Anticimex Försäkringsbesiktning i samarbete med Fastighetsbyrån

| Fastighetsadress:<br>Gamla Ygsbovägen 1 | |

| Besiktningsdatum:<br>2025-06-23 | Protokollnummer:<br>69081518 |

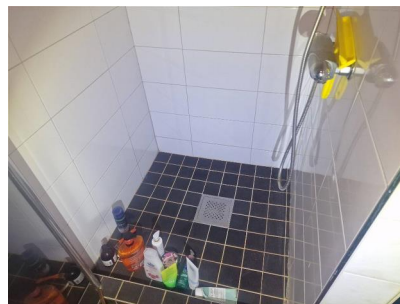
Normala fuktvärden indikerades mot klinker/kakel.

En viss fukt tränger alltid in bakom kakel/klinker via fogarna, detta är helt normalt och innebär inte att tätskiktet/ våtrumsisoleringen under kaklet/klinkern är bristfälligt eller ur funktion.
