# Besiktningsprotokoll

Anticimex Försäkringsbesiktning i samarbete med Fastighetsbyrån

| Fastighetsadress:<br>Lilla Badviksvägen 10 | |

| Besiktningsdatum:<br>2025-06-11 | Protokollnummer:<br>69062100 |

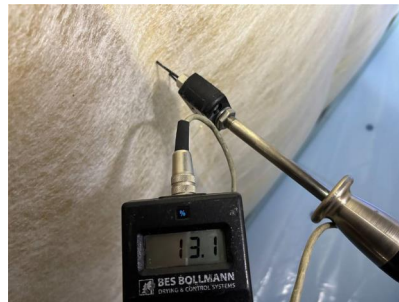
Fasadpanel är lokalt avslutad under/ bakom tralldäck. Vilket bl.a. försvårar framtida underhåll samt ökar risk för fuktuppsug i ändträ. Vid målning bör närmsta trallbräda demonteras för att även kunna måla ändträ på panelen.
