# Besiktningsprotokoll

Anticimex Försäkringsbesiktning i samarbete med Fastighetsbyrån

| Fastighetsadress:<br>Sörhamn Glättnäs 14 | |

| Besiktningsdatum:<br>2025-06-25 | Protokollnummer:<br>69074905 |

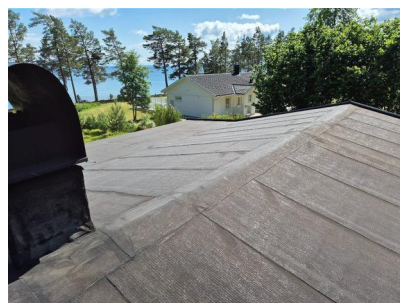
Taket är besiktigt från taket.

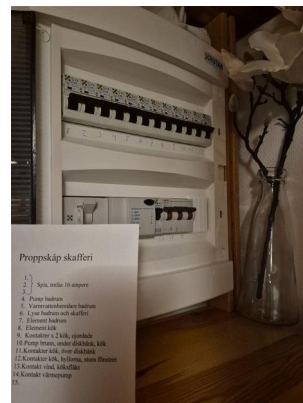
- El-centralen har jordfelsbrytare.
- Gruppförteckning över elcentralen finns.

Funktionskontroll av jordade eluttag i kök och våtutrymmen.

Vid stickprovskontroll av jordade eluttag noterades inga avvikelser.
