# Besiktningsprotokoll

Anticimex Försäkringsbesiktning i samarbete med Fastighetsbyrån

| Fastighetsadress:<br>Ysbyhults väg 4 | |

| Besiktningsdatum:<br>2025-06-24 | Protokollnummer:<br>69090816 |

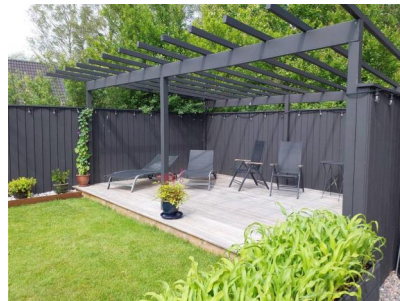
### Entréplan / Allmänt

Kontroll av konstruktion inte utförd.

Kontroll av konstruktion med fuktmätning är inte utförd då huset är grundlagt med platta på mark med underliggande isolering, denna grundläggning är inte en så kallad riskkonstruktion utan anses vara fuktsäker.

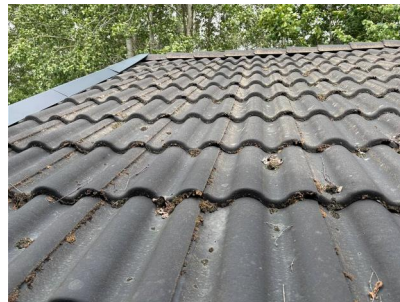
### Utvändigt / Vind

Eftersom underlagstaket består av träfiberskivor utan yttre täckning av papp under takbeklädningen, finns risk vid ogynnsam väderlek att regnvatten/snö tränger in i skivskarvar med läckage på vindsutrymmet som följd. Med tiden kan även träfiberskivorna drabbas av fuktskador.
