# Besiktningsprotokoll

Anticimex Försäkringsbesiktning i samarbete med Fastighetsbyrån

| Fastighetsadress:<br>Sjögervål Smihagen 1 | |

| Besiktningsdatum:<br>2025-06-25 | Protokollnummer:<br>69057870 |

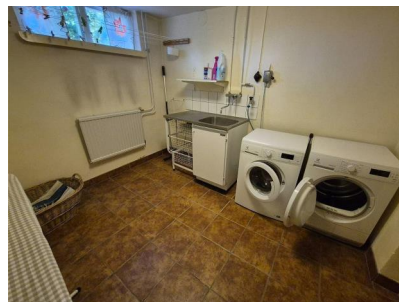
Normala fuktvärden indikerades mot klinker/kakel.

En viss fukt tränger alltid in bakom kakel/klinker via fogarna, detta är helt normalt och innebär inte att tätskiktet/ våtrumsisoleringen under kaklet/klinkern är bristfälligt eller ur funktion.
