Fastighetsuppgifter

Ström 2:34

Inlandsvägen 13

Uppdragsnummer	P4628
Besiktningsdatum	2025-06-25
Besiktningföretag	OBM Besiktning Bohuslän AB
Besiktningförrättare	Erik Jensen
Närvarande	Säljare
Giltig till och med	2026-06-25

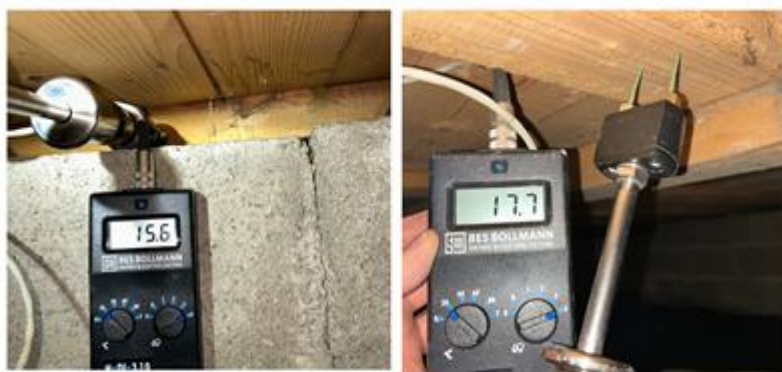
Kontroll av konstruktionen utfördes genom stickprovsmässig fuktmätning i syll, bärlinor och golvreglar. Fuktvärden i nivå med gränsvärde för mikrobiell tillväxt uppmättes. Fuktkvoten i uppmättes till 15-18%.

Risk för mikrobiell tillväxt föreligger vid en fuktkvot på 17% och rötskador >28%.
