# Besiktningsprotokoll

Anticimex Försäkringsbesiktning i samarbete med Fastighetsbyrån

| Fastighetsadress:<br>Sidensvansvägen 61 | |

| Besiktningsdatum:<br>2025-06-24 | Protokollnummer:<br>69084140 |

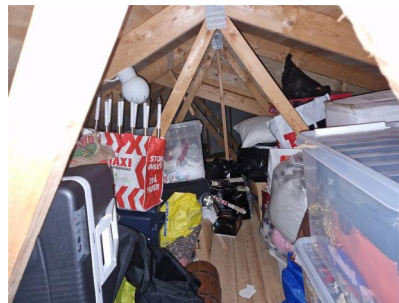
Pappen har bubblat/släppt men inga sprickor noterades. Vidare finns mindre skador på takpannor lokalt. Det noterades även att nocktätning saknas.

Takpannor, plåtdetaljer och underlagspapp har enligt vår bedömning en begränsad livslängd. Eftersom husets taktäckning är äldre har det ett minskat motstånd mot vatteninträngning. Detta i sin tur kan leda till fuktskador på träläkt och vidare ner i underliggande konstruktioner.
