# Besiktningsprotokoll

Anticimex Försäkringsbesiktning i samarbete med Fastighetsbyrån

| Fastighetsadress:<br>Stålgatan 20 | |

| Besiktningsdatum:<br>2025-06-24 | Protokollnummer:<br>69056397 |

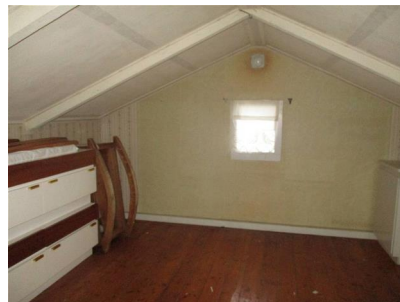
På vinden finns det ett inrett sommarrum.

Vid kontroll av vinden uppmättes fuktvärden under kritisk fuktnivå för mikrobiell tillväxt och en normal lukt upplevdes. Fuktkvoten i underlagstak/takbjälkar uppmättes till under 8%.
