# Besiktningsprotokoll

Anticimex Försäkringsbesiktning i samarbete med Fastighetsbyrån

| Fastighetsadress:<br>Täppgatan 27 | |

| Besiktningsdatum:<br>2025-06-25 | Protokollnummer:<br>69087067 |

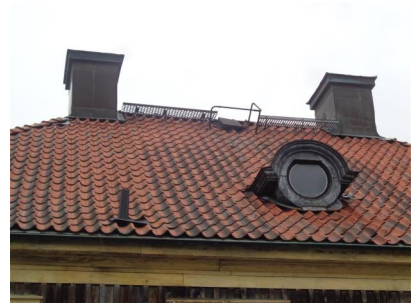
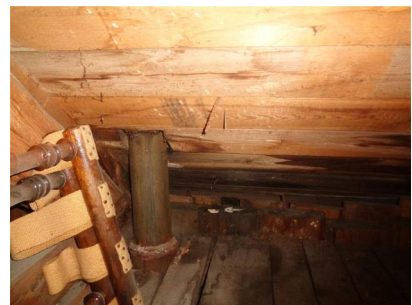
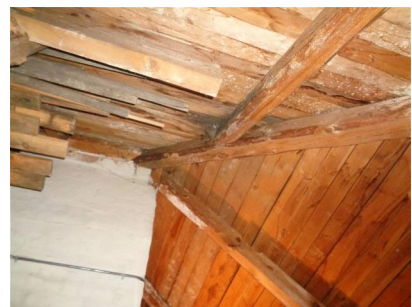
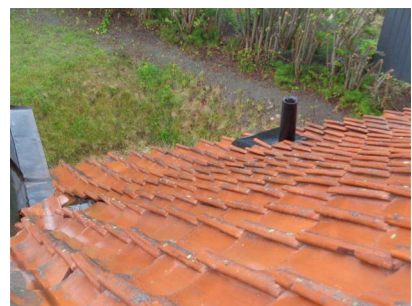
Vid kontroll av krypgrunden har fuktvärden under kritisk fuktnivå för mikrobiell tillväxt uppmätts. Ingen avvikande lukt känns i utrymmet, dock finns mikrobiell påväxt på bjälklagets undersida, organiskt material på mark och avsaknad av markplast

Den upptäckta mikrobiella påväxten på bjälklagets undersida indikerar att grunden under delar av året är så pass fuktig att mikroorganismer utvecklas. Detta kan i sin tur leda till rötskador i konstruktionen. För att undvika detta så måste krypgrundens klimat bli torrare.

Fuktkvoten uppmättes till 12-13 %.
