Besiktningssprotokoll

Anticimex Försäkringsbesiktning i samarbete med Fastighetsbyrån

Fastighetsbeteckning: Grönlandet 3	
Fastighetsadress: ABC-gatan 6	
Postnummer: 30251	Ort: Halmstad

Besiktningdatum: 2025-06-24	Protokollnummer: 69091965
Temperatur: 14 °C	Väderlek: Molnigt
Tekniker: Pontus Kautto	
E-post: pontus.kautto@anticimex.se	
Kontor: Halmstad	
Närvarande: Fastighetsägaren

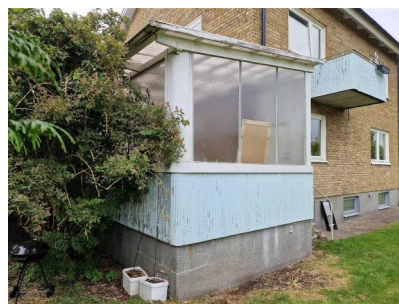
Utvändigt / Veranda

Verandan är av enklare konstruktion.

- Anslutning mellan tak och gavelvägg är bristfälligt utförd.

Detta medför risk för att regnvatten kan tränga in mellan taket och gavelväggen, vilket i sin tur kan leda till fuktrelaterade skador i tak och väggkonstruktioner.
