# Besiktningsprotokoll

Anticimex Försäkringsbesiktning i samarbete med Fastighetsbyrån

| Fastighetsadress:<br>Ängsvägen 28 | |

| Besiktningsdatum:<br>2025-07-01 | Protokollnummer:<br>69055019 |

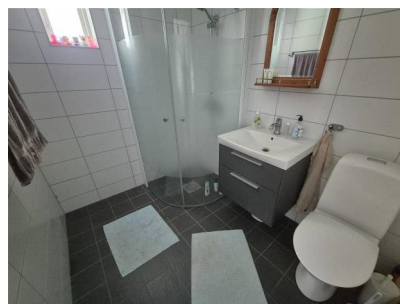
Normala fuktvärden indikerades mot klinker/kakel.

En viss fukt tränger alltid in bakom kakel/klinker via fogarna, detta är helt normalt och innebär inte att tätskiktet/ våtrumsisoleringen under kaklet/klinkern är bristfälligt eller ur funktion.
