# Besiktningsprotokoll

Anticimex Försäkringsbesiktning i samarbete med Fastighetsbyrån

| Fastighetsadress:<br>Gruvbergsvägen 19 | |

| Besiktningsdatum:<br>2025-07-01 | Protokollnummer:<br>69095955 |

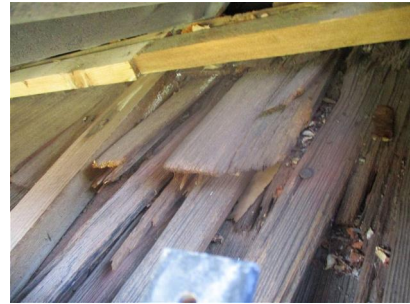
### Utvändigt / Vind

Vid kontroll av vinden uppmättes fuktvärden under kritisk fuktnivå för mikrobiell tillväxt och en normal lukt upplevdes. Fuktkvoten i underlagstak/takbjälkar uppmättes till under 8 %.
