# Besiktningsprotokoll

Anticimex Försäkringsbesiktning i samarbete med Fastighetsbyrån

| Fastighetsadress:<br>Vittensten Stensnäset 1 | |

| Besiktningsdatum:<br>2025-07-03 | Protokollnummer:<br>69078538 |

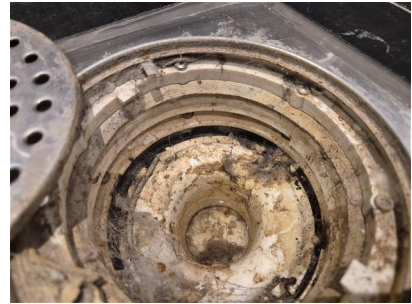
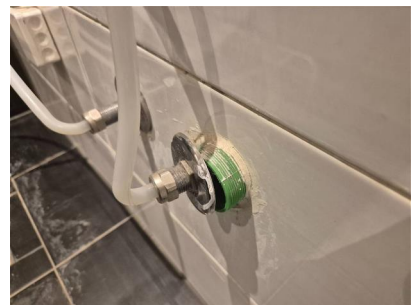
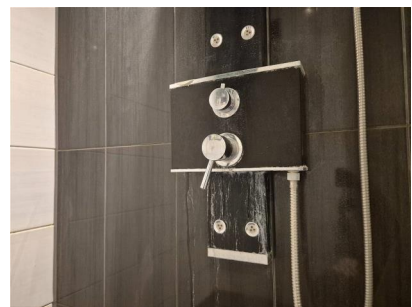
Normala fuktvärden indikerades mot klinker/kakel.

En viss fukt tränger alltid in bakom kakel/klinker via fogarna, detta är helt normalt och innebär inte att tätskiktet/ våtrumsisoleringen under kaklet/klinkern är bristfälligt eller ur funktion.
