# Besiktningsprotokoll

Anticimex Försäkringsbesiktning i samarbete med Fastighetsbyrån

| Fastighetsadress:<br>Skillnadsgatan 41 | |

| Besiktningsdatum:<br>2025-07-02 | Protokollnummer:<br>69091445 |

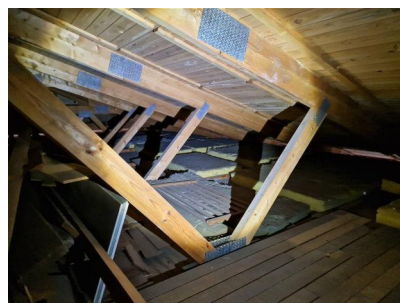
### Utvändigt / Tak

- Plåtarbeten såsom vinkelrännor, plåthugar och vindslucka är äldre och mindre rostangrepp förekommer.
- Hugar är inte anpassade för taktäckningen och otätheter förekommer mellan plåt och takpannor.
- Mindre takpannor har lossnat från sitt läge vid vinkelränna.
- Fuktfläckar finns på underlagstaket.

Ovannämnda brister medför en ökad risk att vatten tränger in med fuktrelaterade skador.

De fuktfläckar som finns enligt ovan bedöms vara äldre och uppkommit innan taket lades om.
