# Besiktningsprotokoll

Anticimex Försäkringsbesiktning i samarbete med Fastighetsbyrån

| Fastighetsadress:<br>Bölarp 172 | |

| Besiktningsdatum:<br>2025-05-26 | Protokollnummer:<br>69004940 |

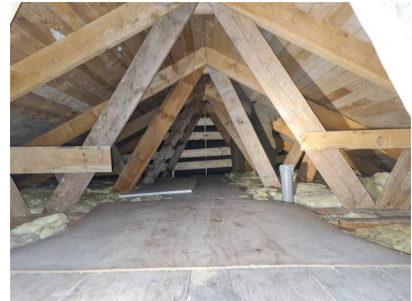
Inget att notera.

Vindsutrymmet nås via en utvändigt lucka i gavelspetsen mot söder.

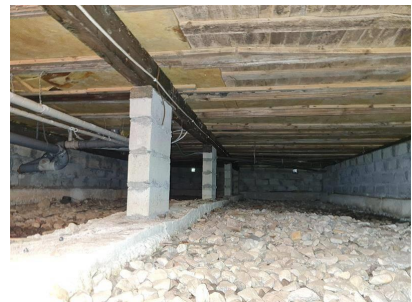
Utrymmet nås från det utvändiga förrådet via en öppning i grundmuren.

Materialet i marken består av makadam. Marken är fuktig, framför allt intill öppningen i grundmuren, och det finns ingen plastfolie överst på markytan.

Fuktkvoten mättes stickprovsvis i bjälklagets undersida samt i bärlinan till >28%.

Det finns risk för mikrobiell tillväxt om den relativa fuktigheten (RF) i luften är över 75%, vilket i gran- och furuvirke motsvarar en fuktkvot (FK) på ca 17%. Vid en långvarig fuktkvot på >28% finns risk för rötskador.

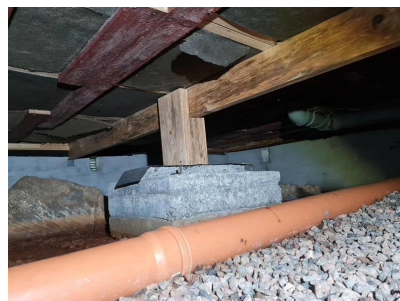
Utrymmet nås från den tillbyggda delens sovrum via en lucka i golvet.

Undersidan av bjälklaget består av Asfaboardskivor.

Materialet i marken består av makadam. Marken är fuktig, framför allt intill öppningen i grundmuren, och det finns ingen plastfolie överst på markytan.

Fuktkvoten mättes stickprovsvis i bjälklagets undersida samt i bärlinan till >28%.

Det finns risk för mikrobiell tillväxt om den relativa fuktigheten (RF) i luften är över 75%, vilket i gran- och furuvirke motsvarar en fuktkvot (FK) på ca 17%. Vid en långvarig fuktkvot på >28% finns risk för rötskador.
