# Besiktningsprotokoll

Anticimex Försäkringsbesiktning i samarbete med Fastighetsbyrån

| Fastighetsadress:<br>Horneyvägen 41 | |

| Besiktningsdatum:<br>2025-07-07 | Protokollnummer:<br>69087866 |

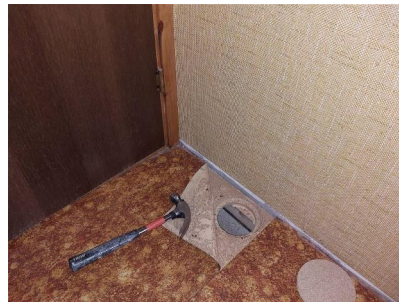
Gränsvärden för mikrobiell tillväxt.

Det finns risk för mikrobiell tillväxt om den relativa fuktigheten (RF) i den omgivande luften är över 75 %. I furuvirke motsvarar det en fuktkvot (FK) på 17 %.

Delar av souterrängplan har en avvikande lukt (eldningsolja eller liknande).
