# Besiktningsprotokoll

Anticimex Försäkringsbesiktning i samarbete med Fastighetsbyrån

| Fastighetsadress:<br>Jasminvägen 5 | |

| Besiktningsdatum:<br>2025-07-07 | Protokollnummer:<br>69103095 |

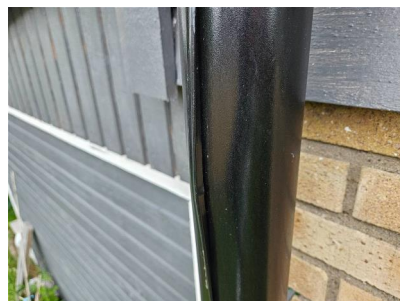
Fals på stuprör början till frostsprängd.

Stupröret fyller inte sin funktion om falsen är öppen.

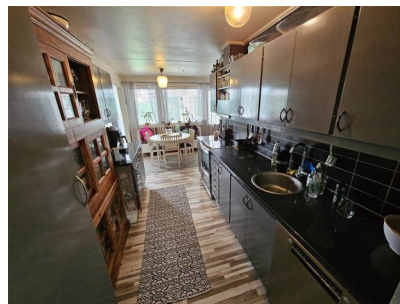
Fuktskydd saknas under vitvaror och diskbänkskåpet.

Utan fuktskydd är det svårt att upptäcka läckage. Vatten kan då tränga in i omkringliggande konstruktioner och orsaka fuktskador.

För att upptäcka eventuella läckage, installera ett fuktskydd.
