# Besiktningsprotokoll

Anticimex Försäkringsbesiktning i samarbete med Fastighetsbyrån

| Fastighetsadress:<br>Hissmovägen 10 | |

| Besiktningsdatum:<br>2025-07-07 | Protokollnummer:<br>69070748 |

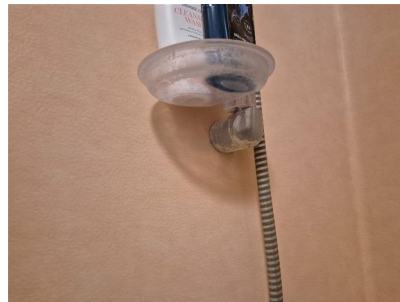
Fuktindikering i utrymmet gav inga förhöjda fuktindikationer.

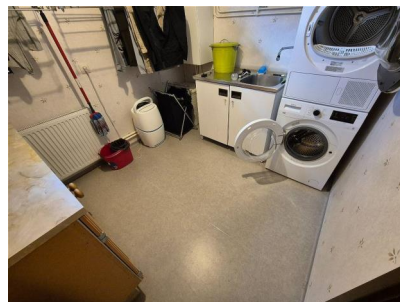
Fuktindikering i utrymmet gav inga förhöjda fuktindikationer.

Vid stickprovskontroll av jordade eluttag noterades inga avvikelser.

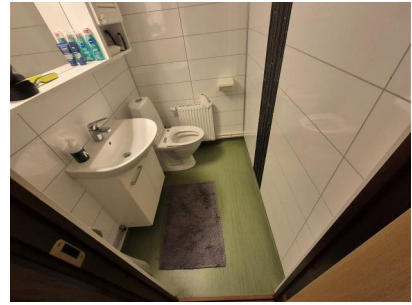
Fuktindikering i utrymmet gav inga förhöjda fuktindikationer.
