## ÖVERSIKTLIG MARKUNDERSÖKNING VID KVARTERET KRUKAN

2017-11-09

UPPDRAGSNAMN  
SBK Värmland Krukan

UPPDRAGSNUMMER  
10254356

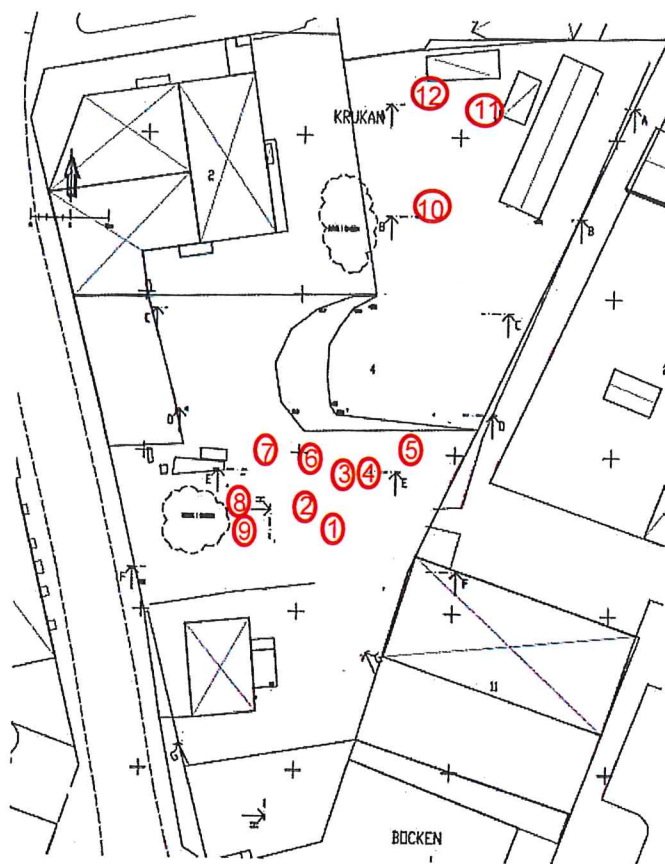
Figur 6. Provtagningsplatser för markprovtagning vid kvarteret Krukan den 11/8 2017. Kartutdrag från Sweco. (Provpunktsmarkeringar är inlagda av undertecknad.)

Vid den nordvästra stationen (12) fanns ett matjordslager (0-10 cm) följt av en fyllning av sand/grus/silt (10-40 cm) med inslag av tegel, betong, plast och armeringsjärn. Detta överlagrade ursprungligt jordskikt av silt/lera.
