# Besiktningsprotokoll

| Fastighetsbeteckning:<br>Annikasdråg 1:40 | |
| Fastighetsadress:<br>Lugnås Nylund 2 | |

| Besiktningsdatum:<br>2025-07-11 | Protokollnummer:<br>69097978 |

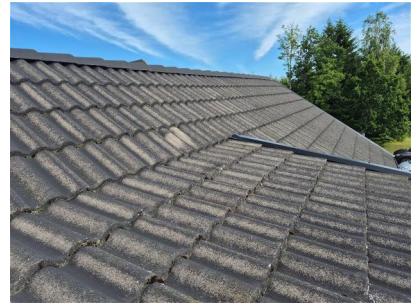
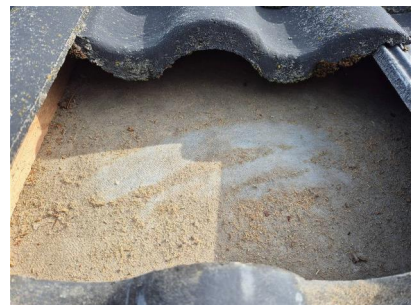
### Utvändigt / Vind

Vid kontroll av vindarna uppmättes fuktvärden under kritisk fuktnivå för mikrobiell tillväxt och en normal lukt upplevdes. Fuktkvoten i underlagstak/takbjälkar uppmättes vid besiktningstillfället till mindre än 10%. Gränsvärdet är 17%. Detta värde varierar dock under året beroende på årstid och utomhusklimat.

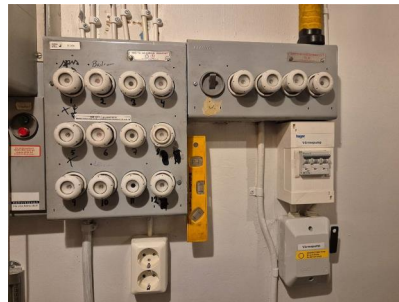
Vid stickprovskontroll av jordade eluttag noterades inga avvikelser.

- Vid fuktkontroll av innerväggsregel uppmättes fuktvärden under kritisk nivå för mikrobiell tillväxt och normal lukt upplevdes.

Fuktkvoten uppmättes till 10 %. Gränsvärdet är 17%.

Fuktmätningen är utförd i innervägg mellan kök och sovrum 1 i plankstomme.
