# Besiktningsprotokoll

Anticimex Överlåtelsebesiktning av småhus - nivå 2

| Fastighetsadress:<br>Stora Vägen 12 | |

| Besiktningsdatum:<br>2025-07-10 | Protokollnummer:<br>69101951 |

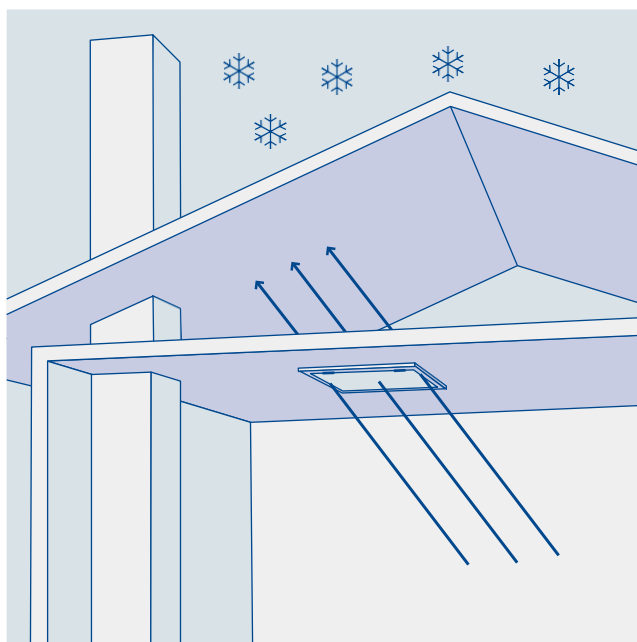
När ett litet tillskott av fuktig luft från bostaden tränger upp, till exempel genom otät vindslucka, till ett ouppvärt, kallt vindsutrymme, kyls luften ned och kondensation kan uppstå. Det kan i sin tur leda till fukt- och mögelskador.

För att en välisolerad vind ska fungera, krävs i stället att ventilationen i själva bostaden är tillräcklig. Fukttillskottet inne ska vara minimalt samt att vindsbjälklaget är lufttätt, det vill säga, inte släpper igenom luft från bostaden. Självlklart är det viktigt att yttertaket också är tätt.
