# Besiktningsprotokoll

Anticimex Försäkringsbesiktning i samarbete med Fastighetsbyrån

| Fastighetsadress:<br>Siriusvägen 11 | |

| Besiktningsdatum:<br>2025-07-09 | Protokollnummer:<br>69103305 |

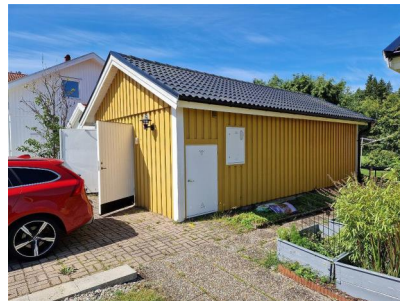
- Fristående garagebyggnad, uppförd 1985.
- Stående träpanel med tvåglasfönster kopplade i bågar.
- Sadeltak med betongtakpannor, ovan ett underlagstak av råspont, papp och läkt.
- Betongplatta på mark. Väggkonstruktioner av trä ovan betongplattan.
- Uppvärmrt med direktverkande el-radiatorer.
