# Besiktningsprotokoll

Anticimex Försäkringsbesiktning i samarbete med Fastighetsbyrån

| Fastighetsadress:<br>Sörevägen 16 | |

| Besiktningsdatum:<br>2025-07-14 | Protokollnummer:<br>69100598 |

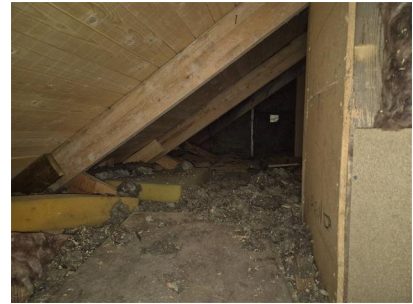
Vid kontroll av vinden uppmättes fuktvärden under kritisk fuktnivå för mikrobiell tillväxt och en normal lukt upplevdes. Fuktkvoten i underlagstak/takbjälkar uppmättes till 9 %.
