# Besiktningsprotokoll

| Fastighetsbeteckning:<br>Svanvik 1:202 | |
| Fastighetsadress:<br>Tallåsvägen 8 | |

| Besiktningsdatum:<br>2025-07-16 | Protokollnummer:<br>69112131 |

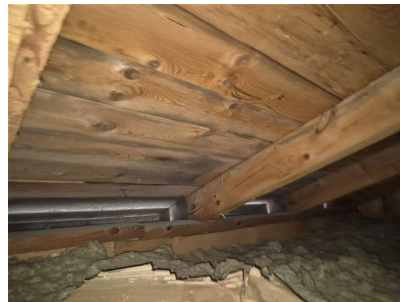
Det finns spår av en gammal fuktskada i underlagstaket i sidovinden. Vid besiktningstillfället uppmättes inga förhöjda fuktvärden i skadan.

Vid kontroll av sidovinden uppmättes fuktvärden under kritisk fuktnivå för mikrobiell tillväxt. Fuktkvoten i underlagstak/takbjälkar uppmättes vid besiktningstillfället till mindre än 10%. Gränsvärdet är 17%. Detta värde varierar dock under året beroende på årstid och utomhusklimat. Vinden är besiktigad från vindsluckan.
