# Besiktningsprotokoll

Anticimex Försäkringsbesiktning i samarbete med Fastighetsbyrån

| Fastighetsbeteckning:<br>Uthamra 1:352 | |
| Fastighetsadress:<br>Blockstigen 26 | |

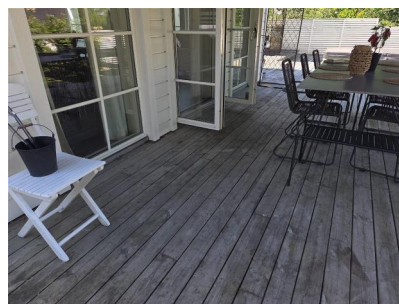
Då altan döljer del av sockeln är den inte besiktigad tillfullo.  
Av det som gått att besiktiga noteras inga avvikelser

Inget att notera.
