# Besiktningsprotokoll

Anticimex Försäkringsbesiktning i samarbete med Fastighetsbyrån

| Fastighetsadress:<br>Västra Sund Sundsnäs 12 | |

| Besiktningsdatum:<br>2025-07-22 | Protokollnummer:<br>69100666 |

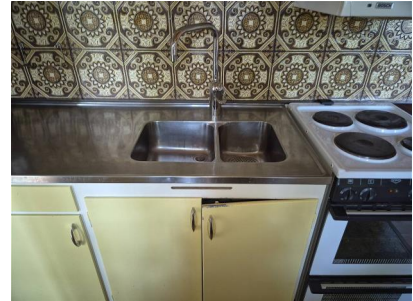
Inget att notera.

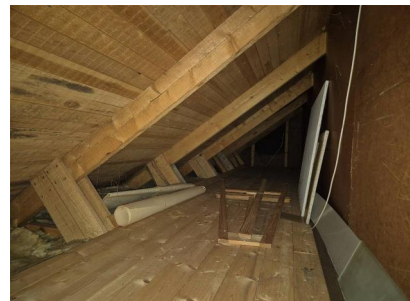
### Övre plan / Sidovindar

Förhöjda fuktvärden förekommer i trädetaljer.  
Kontakta besiktningsmannen för mer information.
