Landsom 2:26

Landsom 785

| Uppdragsnummer | Z2317 |
| Besiktningsdatum | 2025-07-21 |

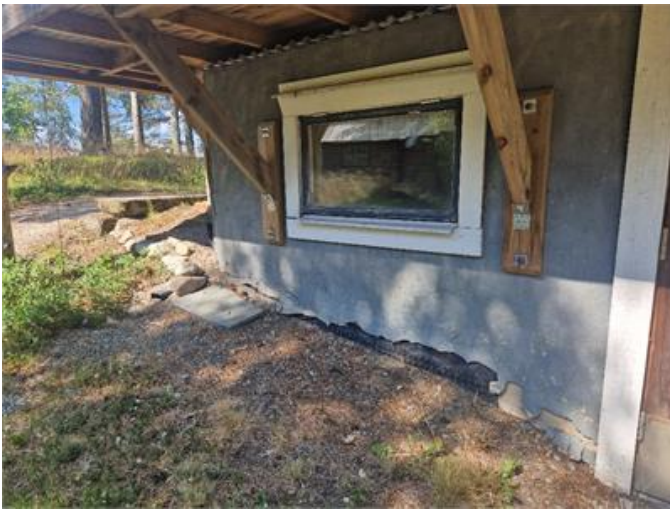
Krypgrund/plintgrund

En plintgrund är en enklare grundläggning som ofta kan medföra sättningar och sprickbildningar i ovanliggande konstruktioner och byggnadsdelar. Den aktuella grunden kan dock liknas vid en kryppgrund då sidorna satts igen med skivor. En kryppgrund betecknas som en riskkonstruktion även med avseende på fukt- och mikrobiella skador. För att säkert fastställa grundens funktion och golvbjälklagets kondition krävs alltid en fortsatt teknisk undersökning. Se även info i konstruktions och detaljbedömning Pos. 10. på protokollets näst sista sida.
