# Besiktningsprotokoll

Anticimex Försäkringsbesiktning i samarbete med Fastighetsbyrån

| Fastighetsadress:<br>Lillevångsvägen 17 | |

| Besiktningsdatum:<br>2025-07-21 | Protokollnummer:<br>69122534 |

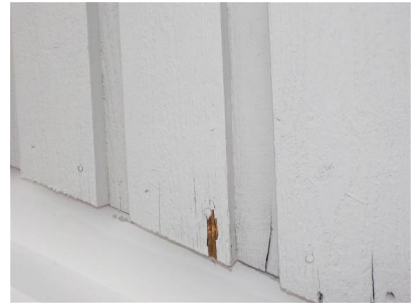
### Utvändigt / Fönster/dörrar

Fönster där målningsbehov finns riskerar att få fukt- och rötskador på grund av sämre vattenavvisande förmåga.

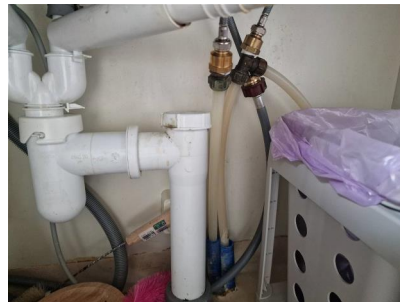
### Entréplan / Tvättstuga

Fuktindikering i utrymmet gav inga förhöjda fuktindikationer.

Vid stickprovskontroll av jordade eluttag noterades inga avvikelser.

Eftersom funktionen, som innebär att tätskiktet ska vara vattentätt, p.g.a. ålder kan vara nedsatt finns en ökad risk att vatten via ev. läckage/vattenbegjutning av golv tränger igenom ytskiktet/tätskiktet via åldersrelaterade otätheter i bl.a. anslutning till rör genomföringar i golvet med fuktskador i omkringliggande konstruktioner som följd.

(Man kan med fördel komplettera med ett elektroniskt fuktlarm på golv under värmeanläggningen och i anslutning till rör genomföringar i anslutning till inkommande vattenledning.)
