**Fastighetsuppgifter**

Åsa 4:103

Övre Villavägen 20

| Uppdragsnummer | O28666 |

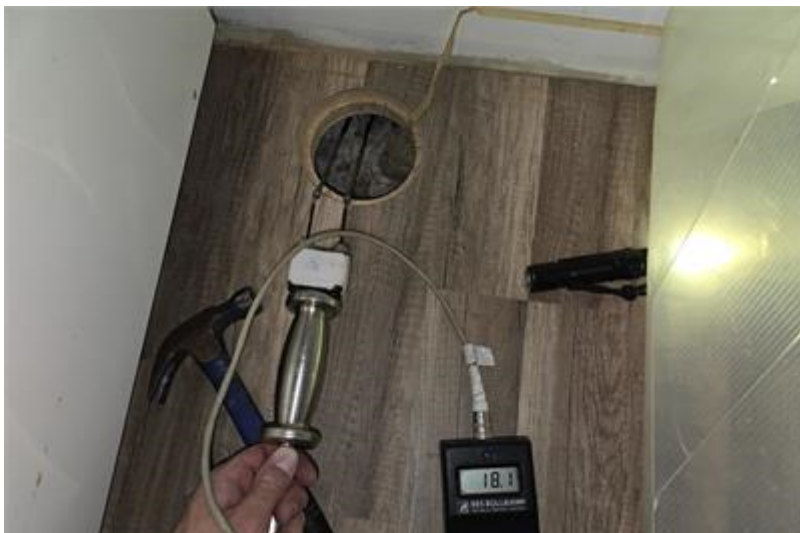
Fuktkvoten uppmättes till ca 18% i golvregel som delvis är ingjuten i betonggolvet.  
Fuktkvoten uppmättes till ca 18-19% i ytterväggssyll, syllen är troligen dubbel.

Fuktkvoten uppmättes till ca 21-22% under den tillbyggda delen som är mellan garaget och bostadshuset. Notera att detta troligen är ett enklare träbjälklag ovan mark. Utrymmet är inte fysiskt åtkomligt. Mätning utfördes via en ventil.
