Lilldal 1:3

Källekärr 98

Uppdragsnummer	O25092
Besiktningsdatum	2025-07-30
Besiktningföretag	OBM Besiktning Väst AB
Besiktningförrättare	Roger Gustafsson
Närvarande	Säljare, mäklare
Giltig till och med	2026-07-30

Byggnadsbeskrivning
1,5-plans hus med kryppgrund

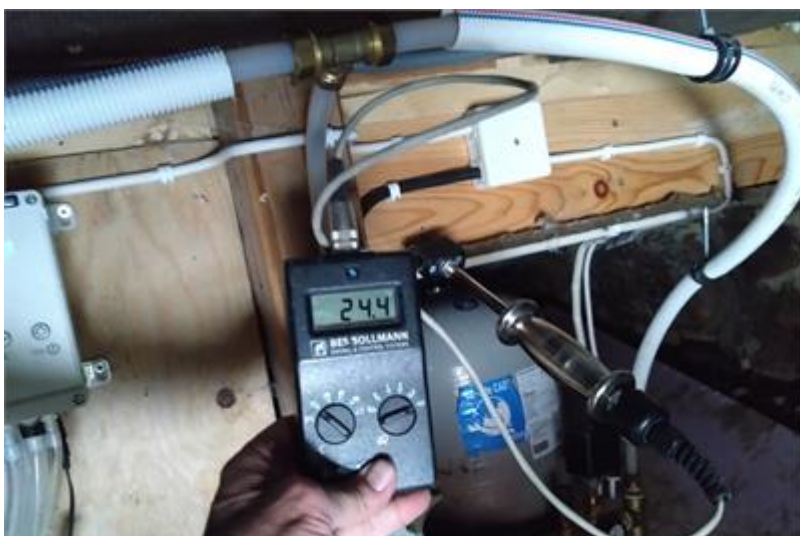
Fuktmätning i grund ett

Krypgrund			X		Husets grundkonstruktion av uppbyggd på två krypgrunder och detta bedöms ur fuktsynpunkt som riskkonstruktioner. Vid stickprovsvis fuktkontroll uppmättes förhöjda fuktvärden och på marken i en av grunderna står vatten. Se kommentar/riskanalys samt bilagan kontroll av konstruktion.
2025-07-30					Ett dräneringsrör har monterats och grävts ner i del med stående vatten. Vid återbesöket noteras inget ståendes vatten i utrymmet.
Nedre plan					
Entréhall	X				Inget att notera.
Dusch/wc/tvätt		X			Avsaknad av kvalitetsdokument kan påverka hemförsäkringsbolagets bedömning vid en eventuell vattenskada. Rör genomföringar i golv medför risk för fukt att tränga ner i underliggande konstruktioner med skador som följd.
Kök	X				Inget att notera.
Veranda	X				Inget att notera.
Vardagsrum	X				Inget att notera.
Övre plan					
Allrum	X				Inget att notera.
Sovrum	X				Inget att notera.

Krypgrund: Huset är uppförd över torpar-/krypgrundsutrymme. Två krypgrunder är besiktigade men en grunddel är inte besiktigad då inte går att komma in i grunden. Utifrån erfarenhet betraktas kryp-/torpargrunder som riskkonstruktioner. På grund av förhöjd fuktstatus- dels orsakad av fuktvandring från marken och dels orsakad av uteluft som släpps in i grunden främst under den varma tiden av året – kan följdskador med negativ inverkan på såväl byggnaden som inomhusmiljön uppstå i utrymmet och angränsande konstruktioner (t.ex. överliggande bjälklag och uppreglad golvkonstruktion). Möjligheten finns att installera en för ändamålet avsedd krypgrundsavfuktare för att över tid säkerställa ett torrt klimat i grunden. Samtidigt rekommenderar vi också en fördjupad undersökning av grunder på övriga brister/skador. Se även bilagan kontroll av konstruktion.

Två stickprovsvisa fuktmätningar utfördes i besiktningbara grunder. Fuktkvoten i grund ett mättes till 23,5 % och grund två 24,4 % vilket är över det kritiska gränsvärdet för mikrobiell tillväxt.

Notera att stickprovsmässig undersökning är utförd med mätvärden över det kritiska gränsvärdet. För att säkert fastställa grundkonstruktionens kondition och fuktstatus måste en mer omfattande undersökning utföras.
